高荷司函〔2023〕35号

广东佛山高荷港码头有限公司关于佛山港高明港区高荷码头工程“双随机、一公开”检查整改情况的报告

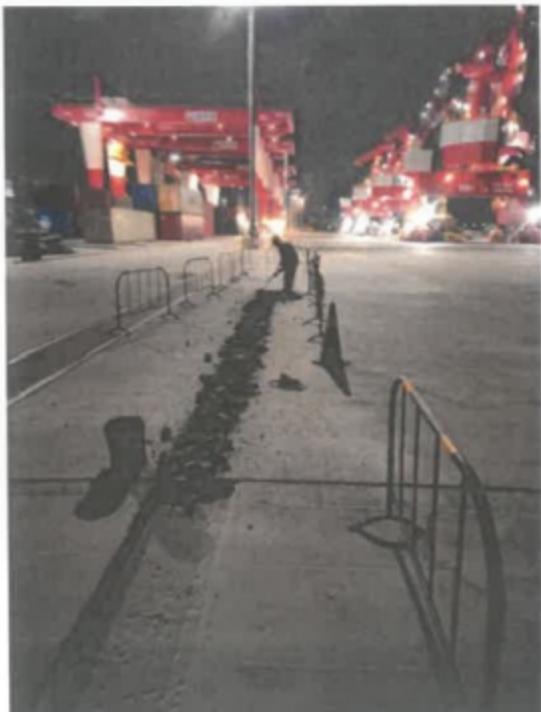
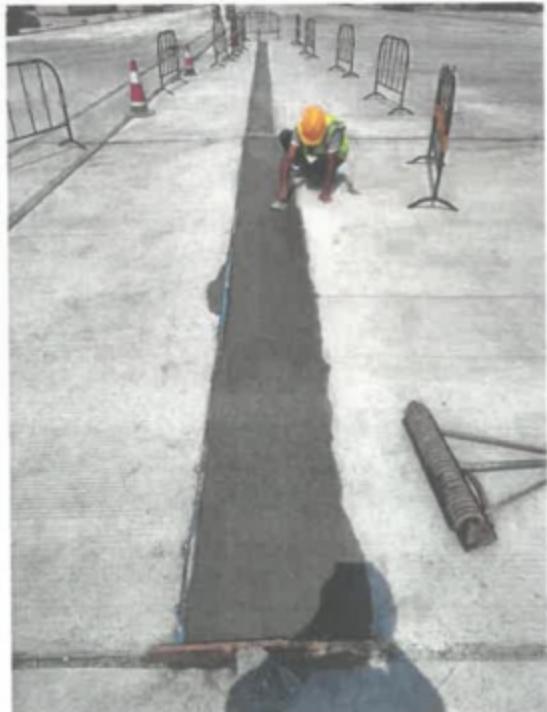
附件1:

2. 工程部分施工质量不达标。现场检查时发现码头东侧磨耗层及一层平台存在局部开裂情况。

凿除开裂部位重新浇筑混凝土

回复：已对码头开裂部位进行切割凿除，重新浇筑混凝土（见附件1）。后续我司将加强管理，确保工程质量符合要求。
