高荷司函〔2023〕35号

广东佛山高荷港码头有限公司关于佛山港高明港区高荷码头工程“双随机、一公开”检查整改情况的报告

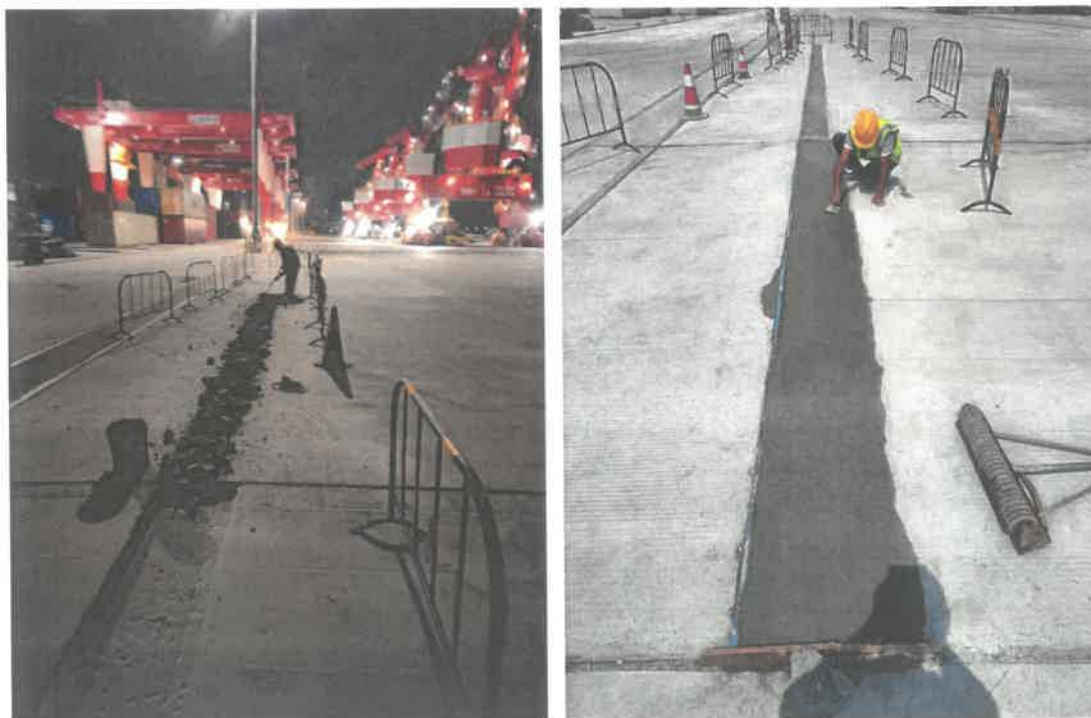
附件 1:

2. 工程部分施工质量不达标。现场检查时发现码头东侧磨耗层及一层平台存在局部开裂情况。

凿除开裂部位重新浇筑混凝土

回复：已对码头开裂部位进行切割凿除，重新浇筑混凝土（见附件1）。后续我司将加强管理，确保工程质量符合要求。
